TIPO DE TRABALHO: ANÁLISE DE FRATURA CASO N.º 1 DATA 01/10/1998

GERAL	EQUIPAMENTO:	Viga lateral de carro ferroviário
	INDÚSTRIA:	Transporte ferroviário
	DESCRIÇÃO DA FALHA:	Fratura durante o início da conformação depois de certo período de interrupção.
	CONSEQUÊNCIAS:	Perda de produção.
	HISTÓRICO:	Não existe histórico deste tipo de falha.
	PROBLEMAS PREVIOS:	Fraturas freqüentes.

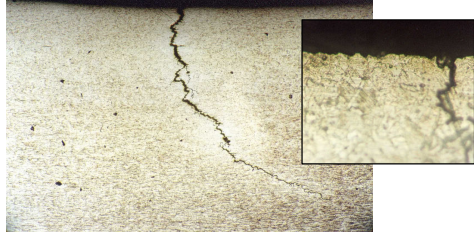
Trinca com origem no raio interno de curvatura. Na fotomicrografia menor à direita se observa microtrinca (0.05 mm) paralela à fratura iniciada num pitting.	A superfície da fratura e das trincas e intergranular frágil.

CONCLUSÕES: A fratura ocorreu por corrosão sob tensão induzida por cloretos contidos no lubrificante. O limite de escoamento elevado do aço provocou a necessidade de aumentar a tensão (desalinhamento) que governou este mecanismo de fratura.

AÇÕES CORRETIVAS: Utilização de aço com limite de escoamento dentro da faixa especificada e inferior a 80 % do limite de resistência. Utilização de lubrificante sem cloretos.
