**TIPO DE TRABALHO: ANÁLISE DE FRATURA CASO N.º 3 DATA 29/01/1999**

GERAL	EQUIPAMENTO:	Serpentina de degelo
	INDÚSTRIA:	Alimentícia
	DESCRIÇÃO DA FALHA:	Fratura longitudinal em serviço + abertura repentina de SV de 13 bar.
	CONSEQUÊNCIAS:	Vazamento de Amônia
	HISTORICO:	Tubulação nova
	REPAROS:	
	PROBLEMAS PREVIOS:

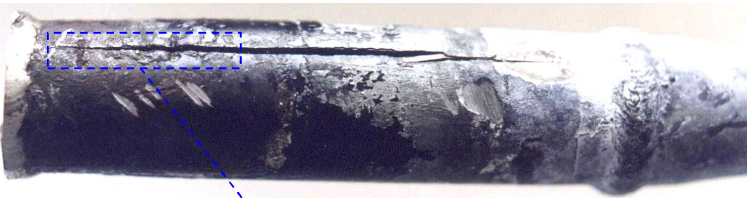
APARÊNCIA SUPERFICIAL	DETALHE A BAIXO AUMENTO	ANÁLISE
DADOS DOS EXAMES	MACROGRÁFICO

Tubo com fratura longitudinal e ligeiro abaulamento provocado por excesso de pressão interna sem adelgaçamento da parede, isto indica um comportamento frágil do material. A área indicada mostra marcas de punção (números sinetados) cuja posição coincide com a geratriz da fratura.
	MICROGRÁFICO

A superfície da fratura no local das marcas acima citadas mostra que esta operação provocou entalhes, sendo o maior de 0,65 mm de profundidade, e nele convergem marcas de sargento (chevrons) indicando ser esse o local de origem da fratura.

Fratura frágil característica (por clivagem) em quase toda a espessura da parede.		A microestrutura do material é ferrítica fina e homogênea.
		O material rompeu de forma frágil embora tivesse uma microestrutura ferrítica fina cujo comportamento normalmente é dúctil a temperatura ambiente. Contrariamente ao que se pode pensar inicialmente, esta ruptura não foi o resultado de temperatura de transição dúctil – frágil uma vez que os valores de impacto deste material foram satisfatórios a -45 °C. O tamanho do defeito (entalhe de 0,65 mm) quando calculado por LEMF somente se torna crítico quando a pressão interna é superior a 210 bar.

**CONCLUSÕES:** Esta fratura foi provocada por excesso repentino de pressão, causado pelo choque entre uma coluna de amônia líquida retida na tubulação, e outra propelida por amônia gasosa em alta velocidade, por erro de operação.

**AÇÕES CORRETIVAS:** Melhoria de procedimento de degelo.  
Revisão do projeto da tubulação para eliminar trechos com amônia líquida retida.
