TIPO DE TRABALHO: ANÁLISE DE FRATURA CASO N.º 2 DATA 23/03/1999

GERAL	EQUIPAMENTO:	Trocador de Calor
	INDÚSTRIA:	Petroquímica
	DESCRIÇÃO DA FALHA:	Vazamentos provocados pela ruptura circunferencial dos tubos.
	CONSEQUÊNCIAS:	Perda de produção devido à necessidade de parada da planta para reparo
	HISTÓRICO:	Houve várias ocorrências depois de uma parada de manutenção.
	REPAROS:	Os tubos foram tamponados e o feixe substituído depois.
PROBLEMAS PREVIOS:	Não houve uma conservação adequada do equipamento durante a parada.

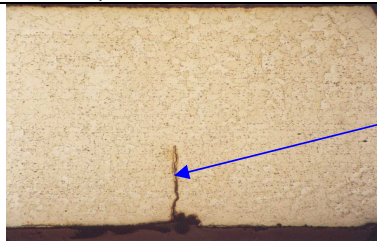
A formação dos pittings foi causada por excesso de oxigênio na água que permaneceu dentro dos tubos durante a parada de manutenção. A presença de enxofre pode estar associada a atividade biológica (MIC) durante esse período. A perda localizada de espessura não foi relevante já que os tubos poderiam operar com até 75% de redução de espessura. Mas os pittings atuaram como concentradores de tensão.
		Pittings com profundidade de até 25% da espessura da parede na periferia interna.	Espectro de composição química dos resíduos de corrosão mostra óxido de ferro e Enxofre.	
	MICROGRÁFICO	SEÇÃO METALOGRAFICA	DETALHE A ALTO AUMENTO	ANÁLISE

A ruptura longitudinal dos tubos ocorreu como consequência da vibração do feixe sendo os pittings os locais de concentração de tensões, a partir dos quais se desenvolveram trincas por fadiga.

Trinca nucleada no fundo de um pitting perpendicular à periferia interna.	Estrias na superfície da trinca indicam que propagou por fadiga

CONCLUSÕES: Ruptura por fadiga induzida pela vibração dos tubos.
Este mecanismo ocorreu associado ao aparecimento de pitting que atuaram como concentradores de tensão.

AÇÕES CORRETIVAS: Foi construído novo feixe tubular com modificações para diminuir a vibração dos tubos.
Durante as paradas de manutenção os tubos são secos com ar comprimido.
